## **Acquedotto di Pezze, Comune di Magadino, quartiere Indemini Interventi di sistemazione dell'acquedotto**

Progetto Definitivo

Nome documento  
2943.1-RT-001A

data  
27 febbraio 2023

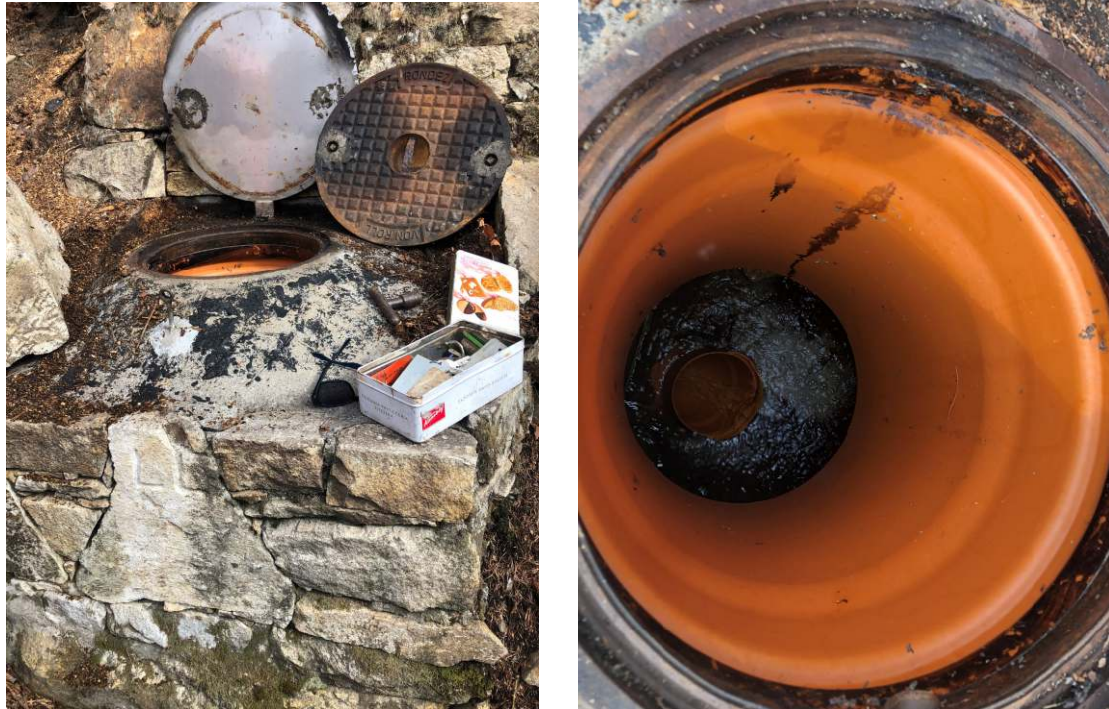
*Fig. 2: Immagini dello stato di fatto della Sorgente Pezze al 27.06.2022*

Il manufatto è stato raggiunto dall'incendio anche se non ha subito danni evidenti, tuttavia si riscontrano le seguenti non conformità:

- Il manufatto necessita di un risanamento completo in quanto a rischio infiltrazioni;
- Chiusino ed accesso non conformi;
- Infiltrazioni di radici nel manufatto;
- Scarico di fondo non a livello del pavimento con conseguente difficoltà nelle operazioni di pulizia;
- Presenza di piante intorno al manufatto e lungo tutto il tracciato della condotta di adduzione;
- Condotta di adduzione da verificare in quanto potrebbe aver subito danni a causa dell'incendio.

A seguito dello stato di fatto del manufatto della sorgente si procederà con una demolizione totale del manufatto ed una successiva ricostruzione.

In particolare verrà utilizzata una nuova camera in HDPE costituita da un troppo pieno, scarico di fondo, condotta di adduzione e gradini in alluminio. La camera avrà un volume totale di  $V = 400$  l. L'accesso alla camera sarà possibile attraverso un chiusino ermetico e ventilato con filtrazione in acciaio inox rialzato rispetto alla quota del terreno. La camera sarà successivamente rinfiata con calcestruzzo ed eseguita la sistemazione della scarpata intorno alla camera con eventuale rivestimento con sassi recuperati sul posto. Il dettaglio di questo intervento viene riportato nel piano 2943.1-c-002A.

Si procederà con il taglio delle piante e la rimozione delle ceppaie nel perimetro della sorgente.

L'area intorno alla sorgente verrà recintata con rete metallica zincata e posato un cancello in metallo.

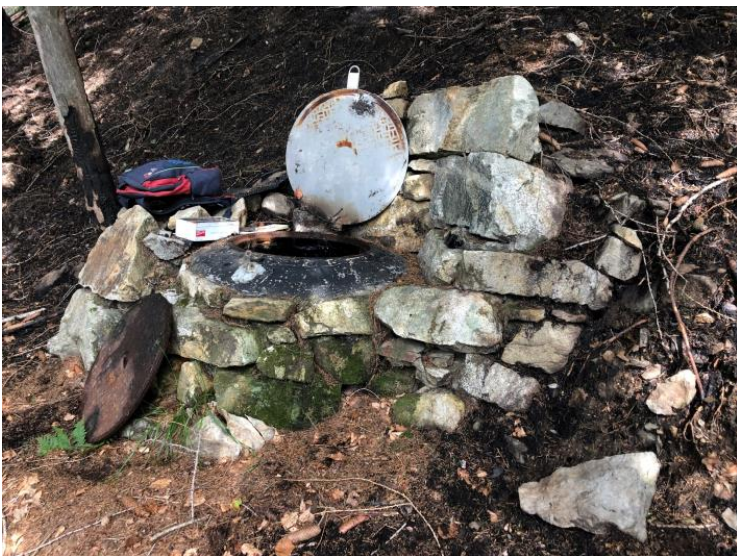
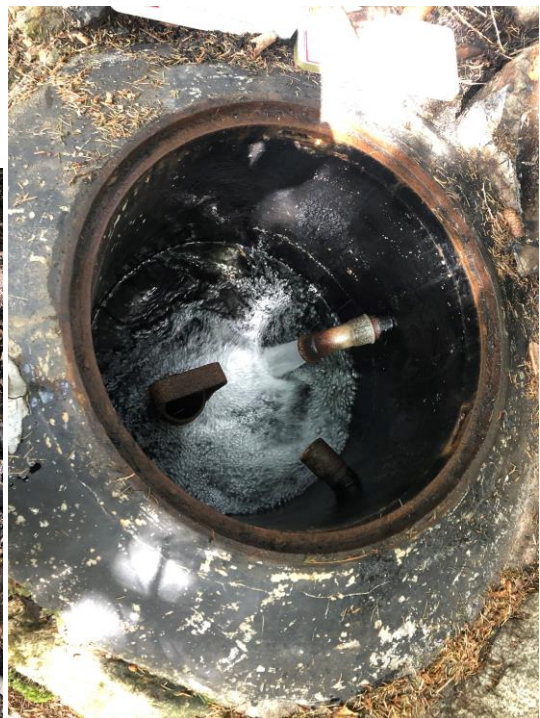
*Fig. 3: Immagini dello stato di fatto Camera di rottura al 27.06.2022*

Il manufatto è stato raggiunto dall'incendio anche se non si evidenziano danneggiamenti visivi del rilievo.

Tuttavia si riscontrano le seguenti non conformità:

- Il chiusino di accesso non è sufficientemente sopraelevato rispetto al terreno;
- Il chiusino non è conforme;
- Il vecchio tubo in entrata comporta un rischio.

Gli interventi da eseguire al fine di rendere la camera di rottura idonea alla normativa vigente saranno quelli di posare un anello in cemento per sopraelevare l'attuale accesso ed un chiusino ermetico e ventilato con filtrazione del DN 600 in acciaio inox.

Infine si procederà con l'eliminazione del tubo di entrata dismesso ed alla sigillatura del foro.

Il dettaglio dell'intervento viene riportato nel piano 2943.1-C-004A.

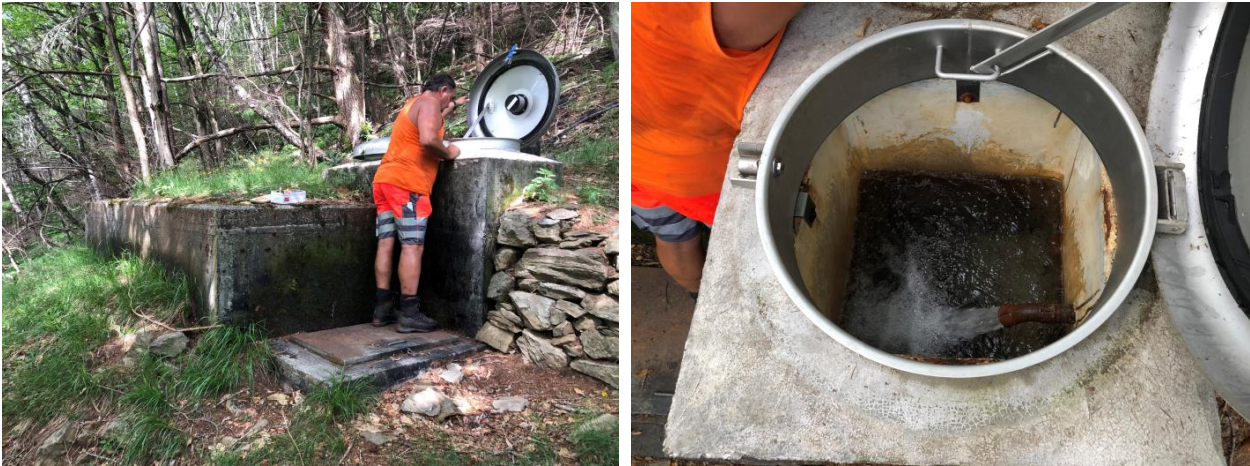
*Fig. 4: Immagini dello stato di fatto del bacino Pezze al 27.06.2022*

Il manufatto non è stato raggiunto dall'incendio, tuttavia si riscontrano le seguenti non conformità:

- Un chiusino di accesso non è sufficientemente sopraelevato rispetto al terreno;
- Il chiusino non è conforme;
- Verificare se il troppo pieno risulta sifonato o dotato di clappa.

Pertanto gli interventi da eseguire al fine di rendere il bacino idoneo alla normativa vigente saranno quelli di posare un anello in cemento per sopraelevare l'attuale accesso ed un chiusino ermetico e ventilato con filtrazione del DN 600 in acciaio inox.

Infine si procederà con la posa di una clappa nel caso in cui il troppopieno non fosse dotato di un sifone.

Il dettaglio dell'intervento viene riportato nel piano 2943.1-C-003A.
