PROGETTO DEFINITIVO

5129-D-ra014

32. Interventi proprietà Schaar

Rapporto tecnico

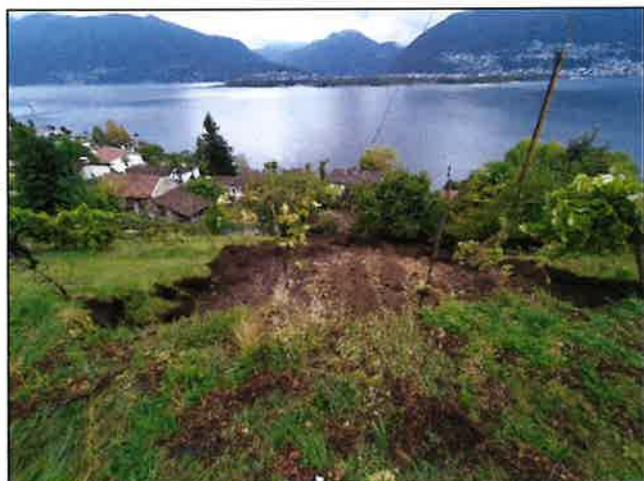
Foto 1: Scoscendimento mapp. 1427 - 30.08.2020

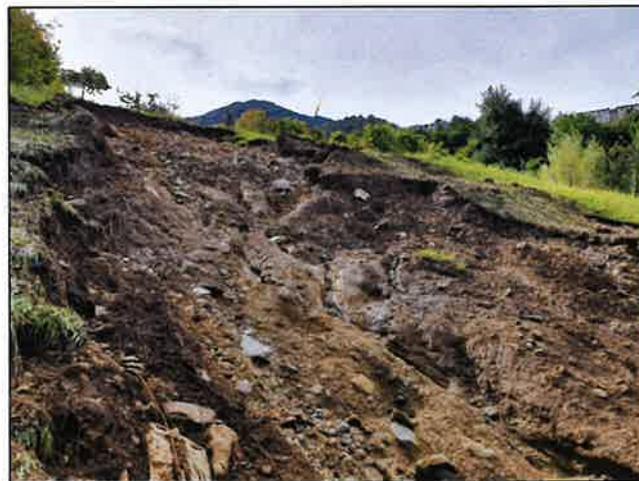
Foto 2: Scoscendimento mapp. 1427 - 31.08.2020

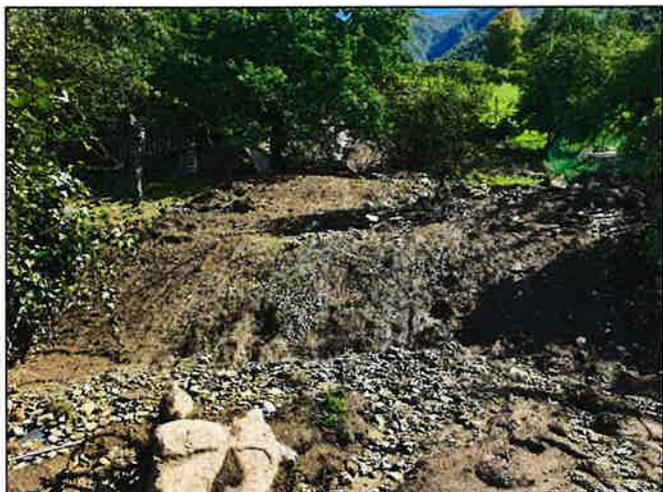
Foto 3: Scoscendimento mapp. 1427/384 - 31.08.2020

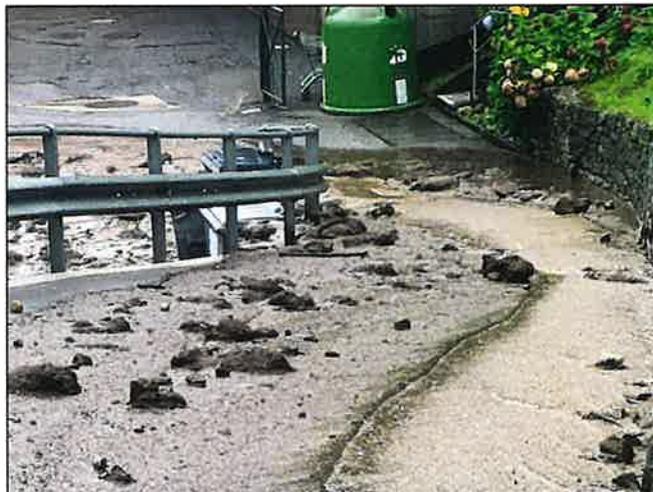
Foto 4: Via Alabardia - Via Meschini - 30.08.2020

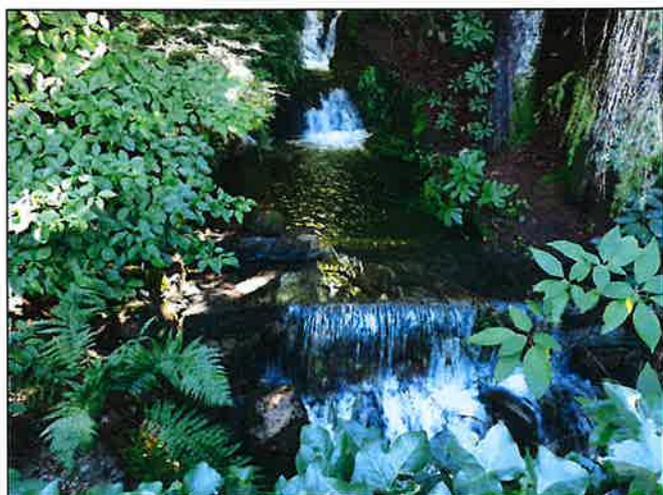
Foto 5: Intasamento intubamento propr. 773 con stramazzo riale - 30.

La potenzialità di trasporto allo sbocco della proprietà non è stato ritenuto determinante nello studio indicato. Indicativamente la volumetria depositata presso l'intubamento durante l'evento dello scorso agosto era di ca. 10-15 m<sup>3</sup>. I detriti depositatesi presso l'intubamento erano stati ripuliti ed evacuati dalla proprietaria Sig. Schaar.

Va sottolineato che l'alluvionamento dello scorso agosto 2020 (cfr. Figura 2), che ha poi causato il dissesto più a valle, è stato causato unicamente dall'otturazione della tubazione DN1000, ma non ha creato disagi o danni all'edificio abitativo e alle infrastrutture del mappale 773 della Signora Schaar. Infatti l'acqua è stramazzata nei due stagni, in parte poi è rientrata in una griglia presente a valle del secondo stagno, è scesa verso la piscina, per poi diramarsi in due, uno verso l'alveo a destra e l'altro verso la scarpata al mapp. 1427, dove si è sviluppato il dissesto.

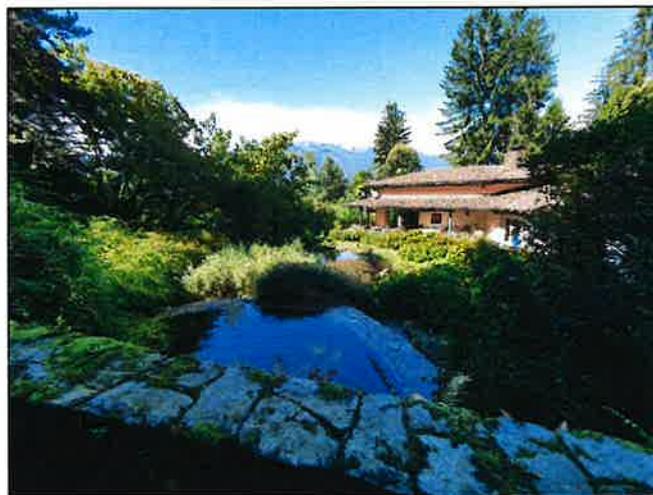
Foto 6: Situazione stagni propr. 773 - 30.08.2020

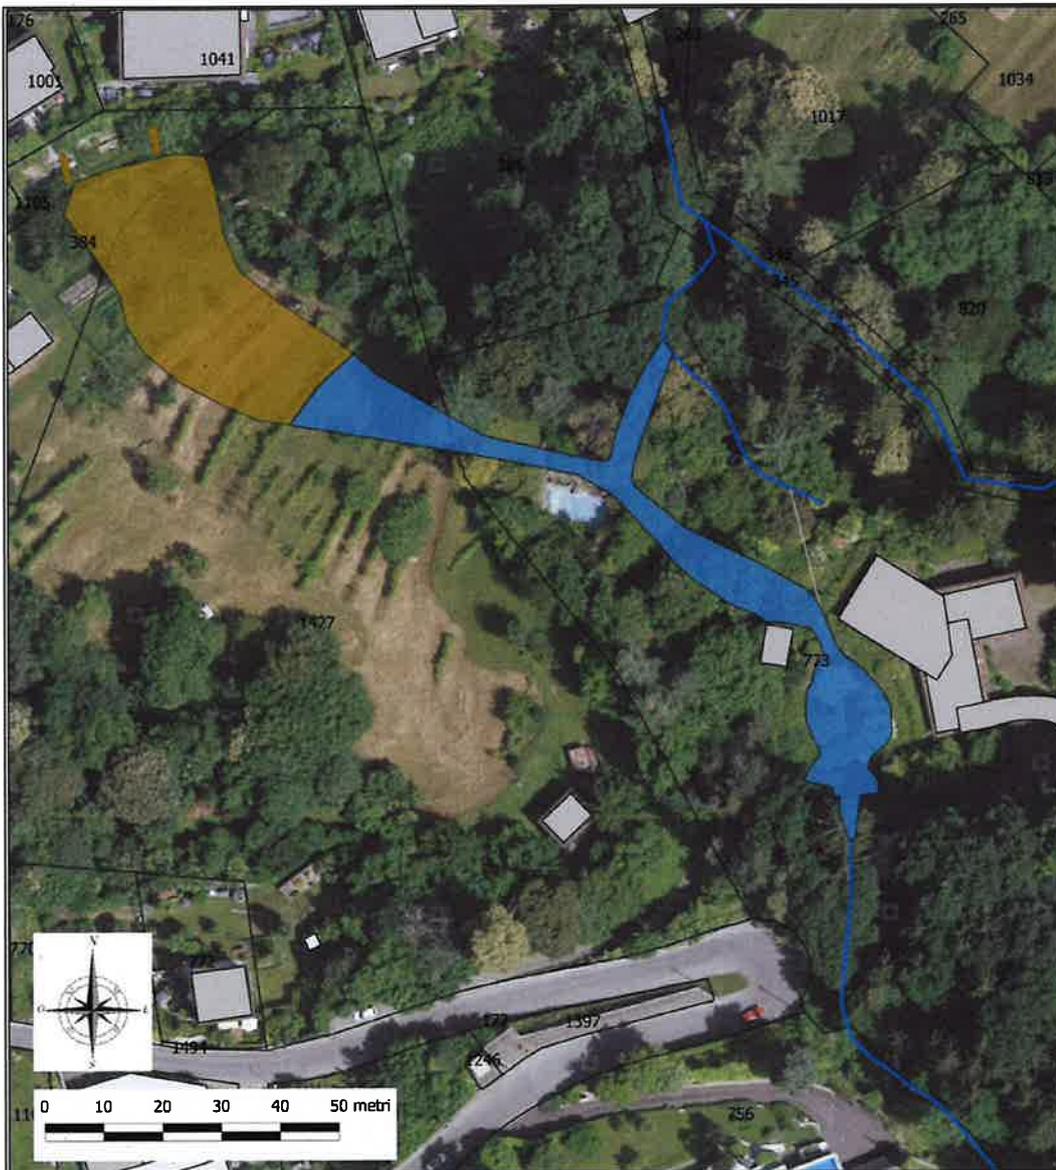
Figura 2: Alluvionamento (blu) e scivolamento superficiale (marrone) 30 agosto 2020

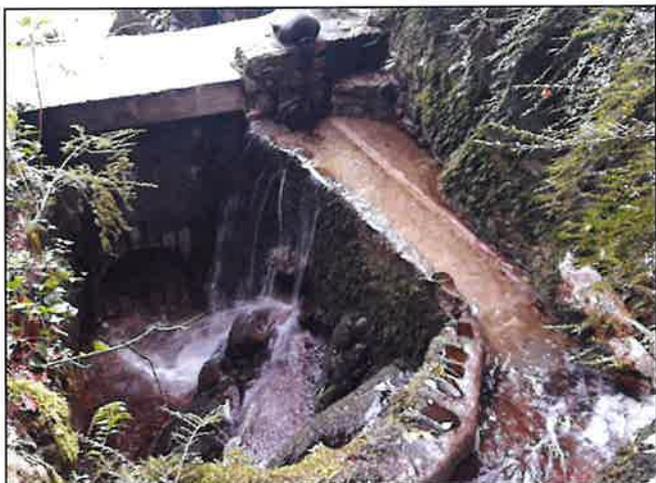
Foto 7: Imbocco intubamento– 29.09.2021

Interventi per evitare l'intasamento della sezione di intubamento (per esempio una camera di contenimento) sarebbero possibili sia presso il manufatto sia alcune decine di metri più a monte in corrispondenza della curva della strada cantonale. Ma a causa delle difficoltà di esecuzione e di manutenzione (vuotatura) per la mancanza di un accesso diretto oltre che, visto quanto riportato nel paragrafo precedente, alle difficoltà a giustificare un'opera di contenimento del materiale trasportato, si ritiene superfluo intervenire in questo senso.

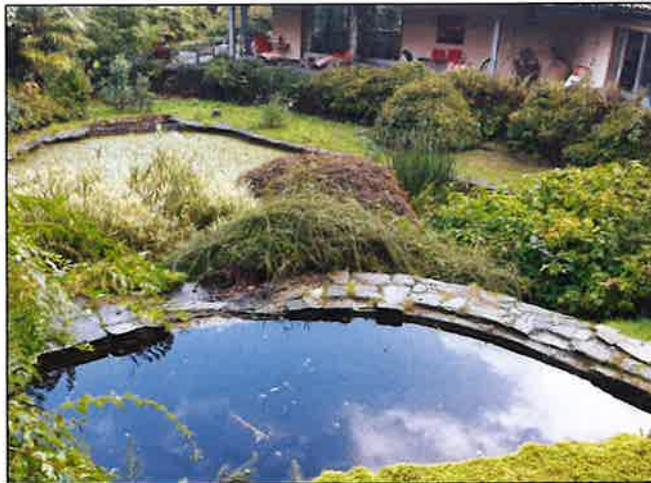
Foto 8: Situazione stagni propr. 773 – 29.09.2021
