## **Acquedotto di Pezze, Comune di Magadino, quartiere Indemini Interventi di sistemazione dell'acquedotto**

Progetto Definitivo

Nome documento  
2943.1-RT-001A

data  
27 febbraio 2023

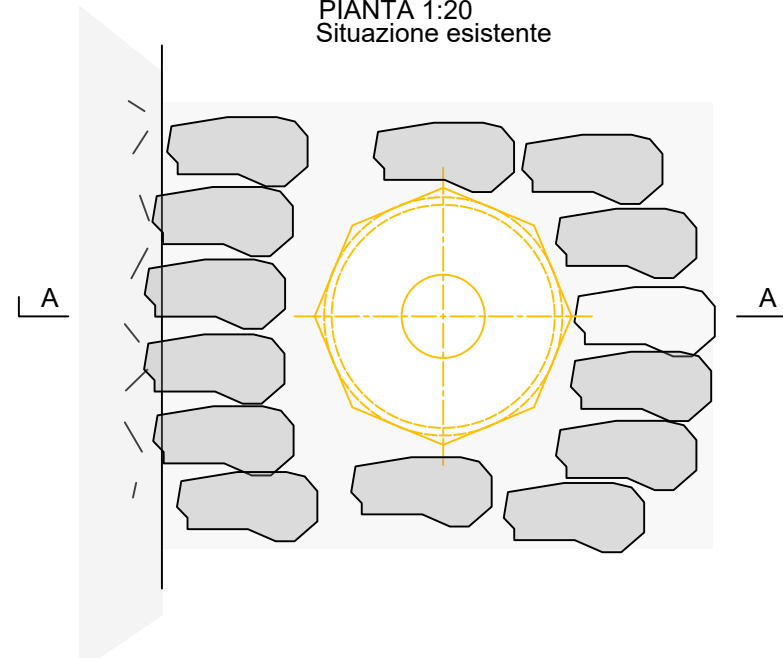
PIANTA 1:20  
Situazione esistente

Il manufatto è stato raggiunto dall'incendio anche se non ha subito danni evidenti, tuttavia si riscontrano le seguenti non conformità:

- Il manufatto necessita di un risanamento completo in quanto a rischio infiltrazioni;
- Chiusino ed accesso non conformi;
- Infiltrazioni di radici nel manufatto;
- Scarico di fondo non a livello del pavimento con conseguente difficoltà nelle operazioni di pulizia;
- Presenza di piante intorno al manufatto e lungo tutto il tracciato della condotta di adduzione;
- Condotta di adduzione da verificare in quanto potrebbe aver subito danni a causa dell'incendio.

A seguito dello stato di fatto del manufatto della sorgente si procederà con una demolizione totale del manufatto ed una successiva ricostruzione.

In particolare verrà utilizzata una nuova camera in HDPE costituita da un troppo pieno, scarico di fondo, condotta di adduzione e gradini in alluminio. La camera avrà un volume totale di  $V = 400$  l. L'accesso alla camera sarà possibile attraverso un chiusino ermetico e ventilato con filtrazione in acciaio inox rialzato rispetto alla quota del terreno. La camera sarà successivamente rinfiata con calcestruzzo ed eseguita la sistemazione della scarpata intorno alla camera con eventuale rivestimento con sassi recuperati sul posto. Il dettaglio di questo intervento viene riportato nel piano 2943.1-c-002A.

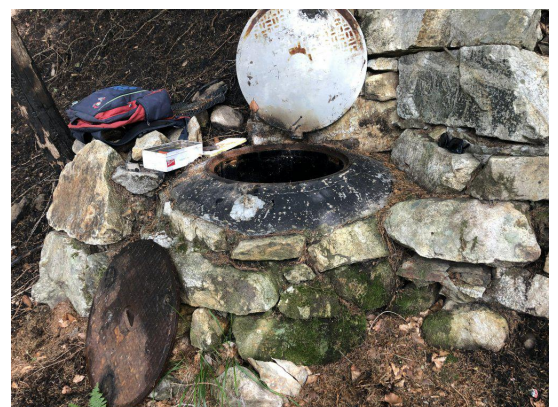
Camera di rottura - Piano intervento - Scala 1:20

- Il chiusino di accesso non è sufficientemente sopraelevato rispetto al terreno;
- Il chiusino non è conforme;
- Il vecchio tubo in entrata comporta un rischio.

Gli interventi da eseguire al fine di rendere la camera di rottura idonea alla normativa vigente saranno quelli di posare un anello in cemento per sopraelevare l'attuale accesso ed un chiusino ermetico e ventilato con filtrazione del DN 600 in acciaio inox.

Infine si procederà con l'eliminazione del tubo di entrata dismesso ed alla sigillatura del foro.

Il dettaglio dell'intervento viene riportato nel piano 2943.1-C-004A.

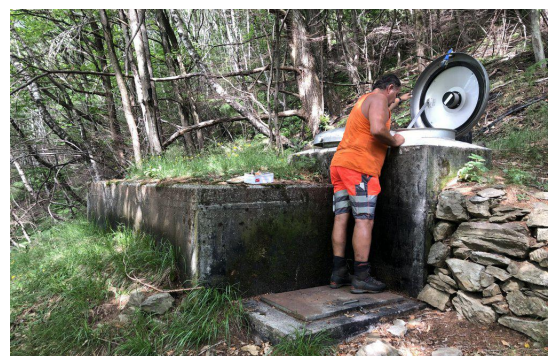
PIANTA 1:20

- Un chiusino di accesso non è sufficientemente sopraelevato rispetto al terreno;
- Il chiusino non è conforme;
- Verificare se il troppo pieno risulta sifonato o dotato di clappa.

Pertanto gli interventi da eseguire al fine di rendere il bacino idoneo alla normativa vigente saranno quelli di posare un anello in cemento per sopraelevare l'attuale accesso ed un chiusino ermetico e ventilato con filtrazione del DN 600 in acciaio inox.

Il dettaglio dell'intervento viene riportato nel piano 2943.1-C-003A.
