Comune di Gambarogno

Evasione interpellanza del 14 giugno 2022
"Strada cantonale e dossi a Magadino"

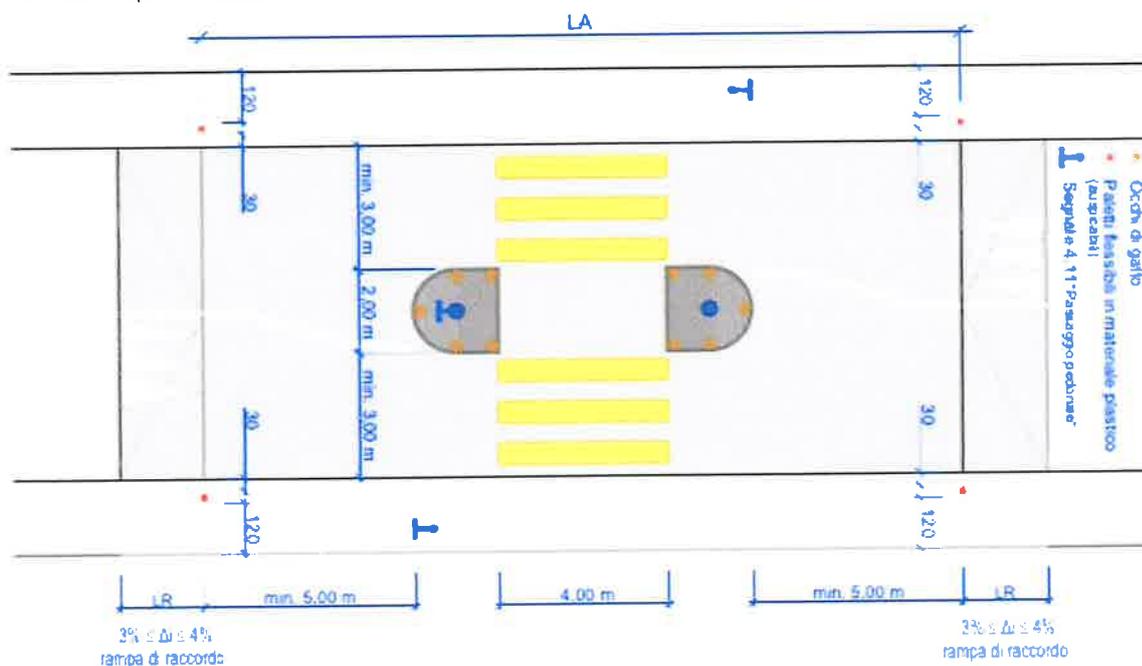
B6 2

Di principio, tra il campo stradale rialzato e l'area adiacente destinata ai pedoni deve esserci una battuta di 1-2 cm, realizzata tramite bordura, per segnalare la differenza di destinazione d'uso, in particolare per le persone cieche o ipovedenti.

dettagli esecutivi delle rampe sono descritti sui piani tipo cantonali n. 5.406 e 5.407 (www.ti.ch/dc-commesse). Tutti questi dati si riferiscono a un regime di velocità di 50 km/h. Per la segnalazione delle rampe di raccordo alle sopraelevazioni valgono le norme VSS 640 213, VSS 640 850a e VSS 640 851.
