Stroh-dächer in den Cento Campi

GESCHICHTE UND TRADITION

WIEDERGEBURT UND WIEDERAUFBAU

TECHNIK UND MATERIAL

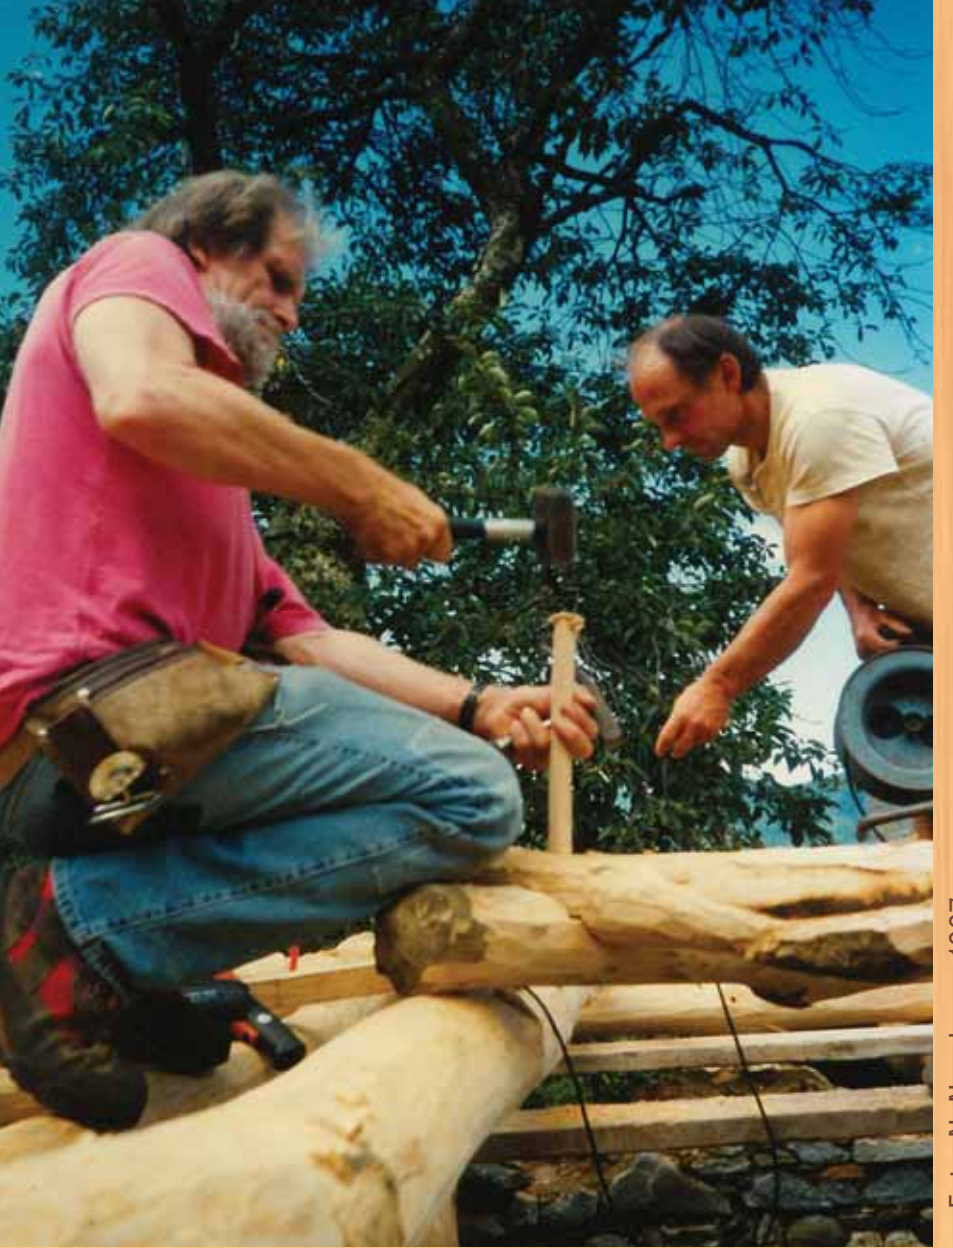
Foto: N. Nussbaum 1997

Christian Spiller und Walter Keller fixieren die Grundbalken mit vor Ort angefertigten Kastanienholzstiften

In der Zwischenzeit liess der Zimmermann und Bauer Walter Keller, der sich 1975 in den Cento Campi niedergelassen hatte, auch die Landwirtschaft wieder aufleben. Keller besorgte das nötige Bauholz und im Frühling 1997 zimmerte er gemeinsam mit Nussbaum, Spiller und anderen Freunden die Holzkonstruktion für zwei Dächer. Ungelöst blieb jedoch weiterhin das Problem, Roggen in der richtigen Wuchshöhe zu beschaffen, bis Spiller im Sommer desselben Jahres in Cazis im Kanton Graubünden durch Zufall auf ein Feld mit einer seltenen Roggensorte stiess, die eine Wuchshöhe von 180 cm erreichte. Spiller und Nussbaum brachten daraufhin 600 Garben in die Cento Campi und bedachten damit eines der beiden Gebäude, während das Holzgerüst des zweiten ohne Abdeckung blieb. Seither wird diese Roggensorte angebaut, um jährlich die verschlissenen Strohgarben zu ersetzen und die Tourismusorganisation Lago Maggiore e Valli (OTR) kümmert sich um die Instandhaltung der Gebäude. Im Jahr 2016 setzten sich die OTR sowie die regionale Entwicklungsstelle Locarnese e Vallemaggia für die Restaurierung der beiden Gebäude ein; das Roggenstroh des ersten Daches wurde vollständig erneuert, während das zweite Holzgerüst, dank einer schlichten Wellblechkonstruktion das Gebäude vom Zerfall schützt und so ein didaktischer Raum entstand.

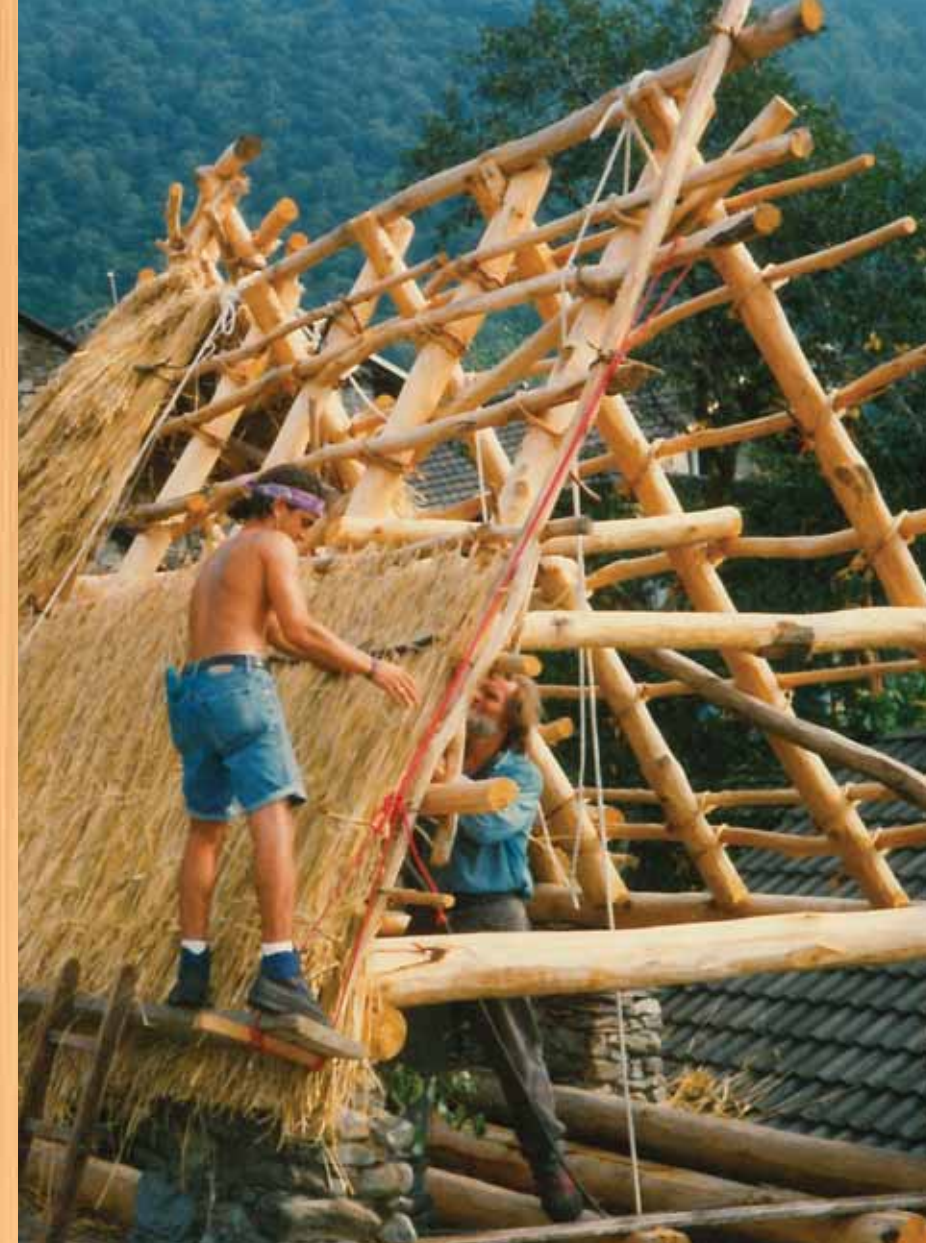
Foto: N. Nussbaum 1997

Bedachung des Holzgerüsts mit Roggenstrohgarben.

Es handelt sich um ein Satteldach mit Dachsparren. Auf den mittels Holzpflocken am Hauptgebälk befestigten Holmen werden die Strohgarben mithilfe von Kordeln aus Birken-, Ginster-, Kastanien- oder auch Vogelbeerzweigen fixiert. Das Decken des Dachfirsts ist eine besonders heikle Aufgabe. Nachdem das gesamte Dach mit Stroh gedeckt ist, wird der First zu beiden Seiten mit zwei doppelten und sorgfältig ineinander verschlungenen Strohgarben gedeckt, die mithilfe von Schlingen aus Haselnuss- oder Kastanienholz an beiden Dachsätteln gesichert werden. Typisch ist das Strohbüschel am Firstende, das den Giebel abschliesst. Eine Eigenheit: Sämtliche Strukturen, Verbindungen und Befestigungen inklusive der Stifte sind aus Kastanienholz, das im November bei abnehmendem Mond entsprechend zugeschnitten und monatelang gelagert wird. Lediglich die Kordeln, mit denen die Garben an der darunterliegenden Struktur festgemacht sind, bestehen aus Birkenholz. Im Brandfall brennt dieses schneller als Kastanienholz. Die Strohgarben stürzen zu Boden, das tragende Gebälk wird geschützt.

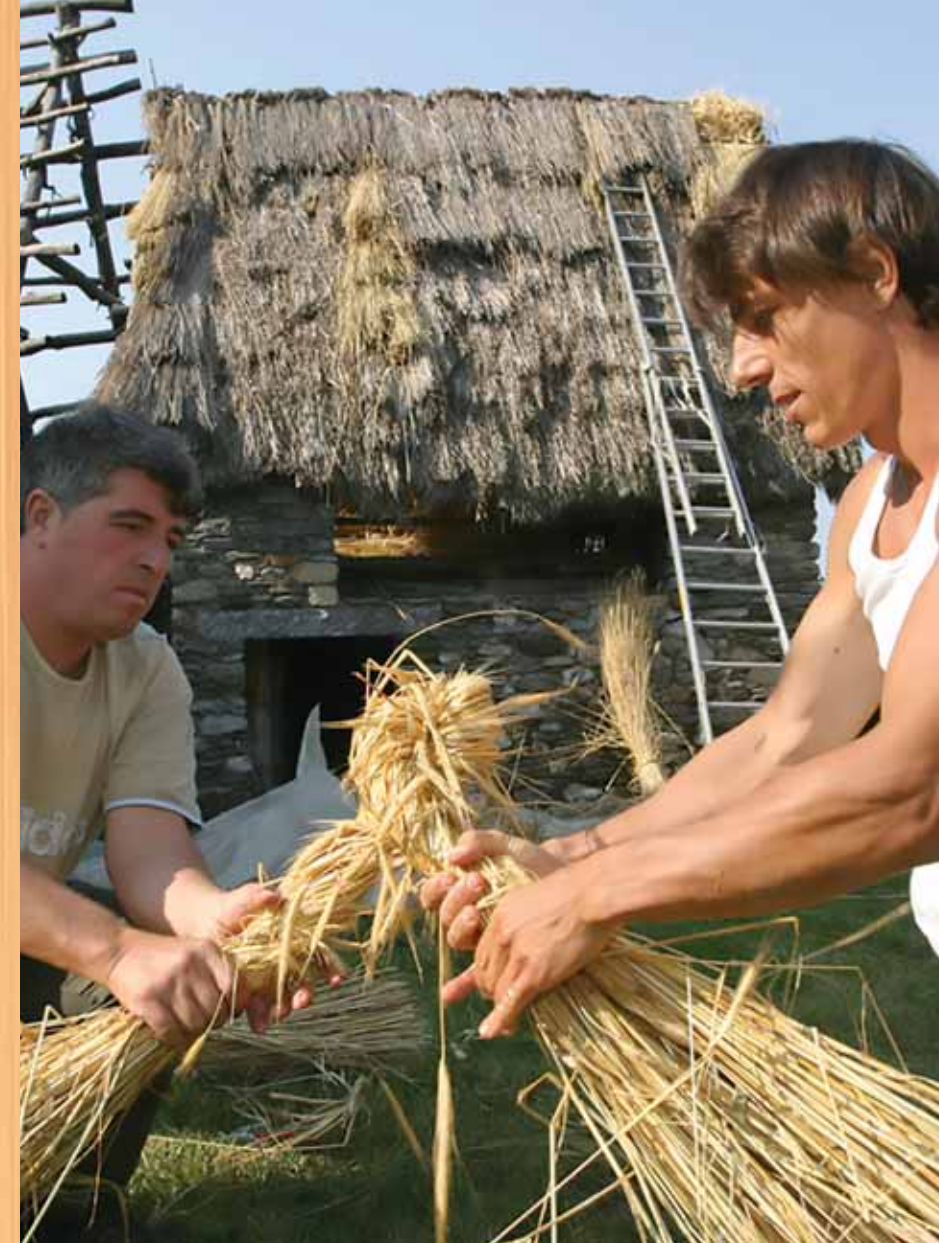
Foto: G. Barberis 2006

Nachdem diese in Wasser getaucht wurden, um die Fasern geschmeidig zu machen, werden die Garben an den Ähren beginnend ineinander verwoben.

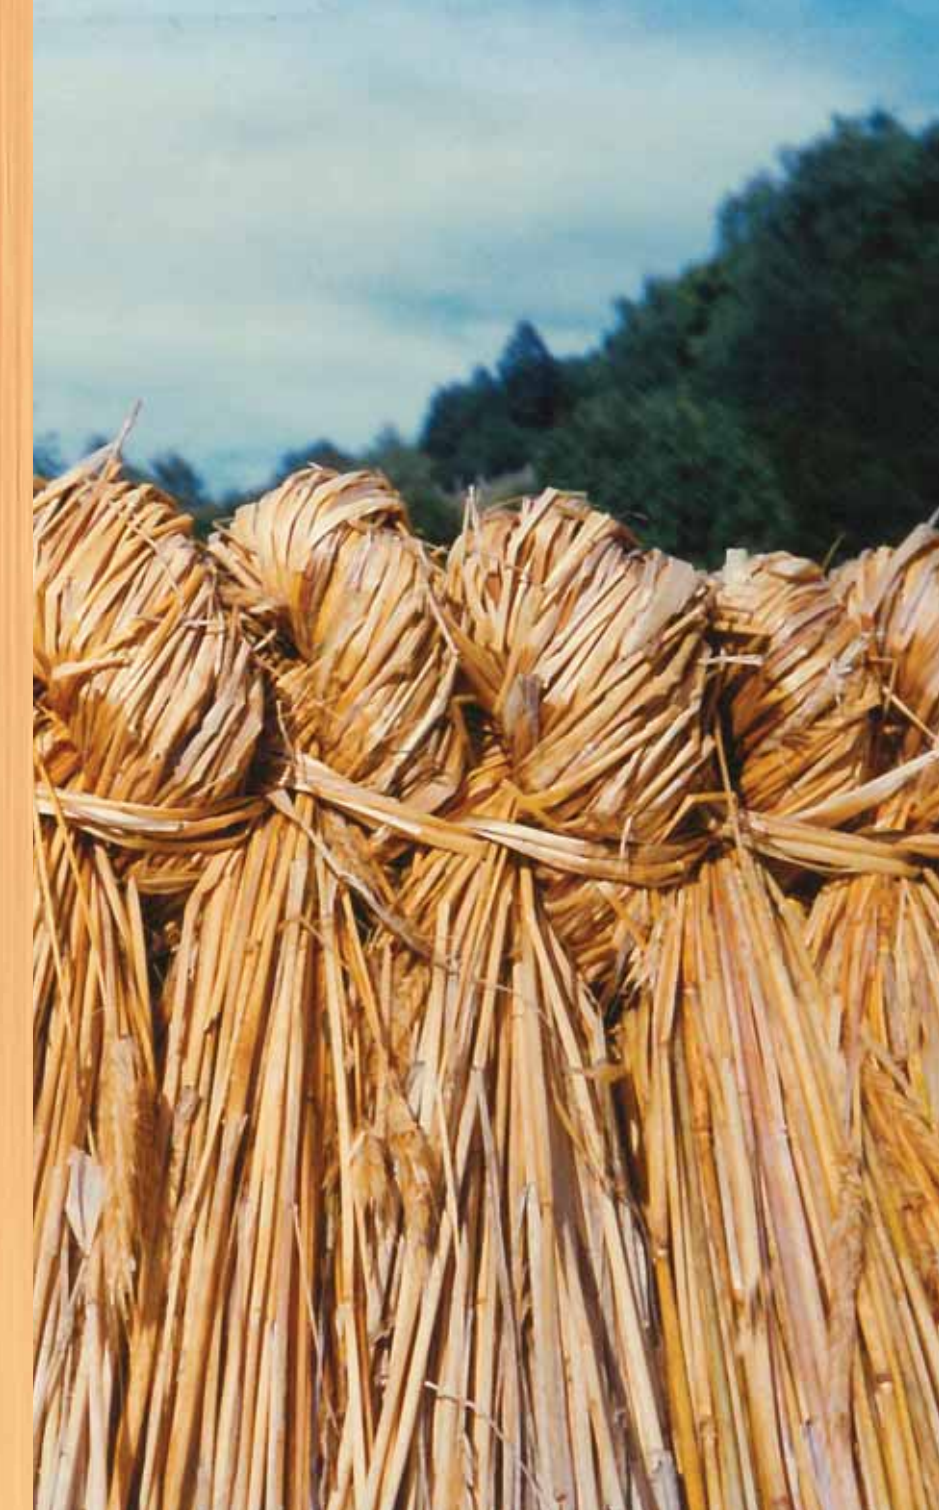
Foto: N. Nussbaum 1997

Detailansicht des Dachfirsts mit ineinander verwobenen Garben

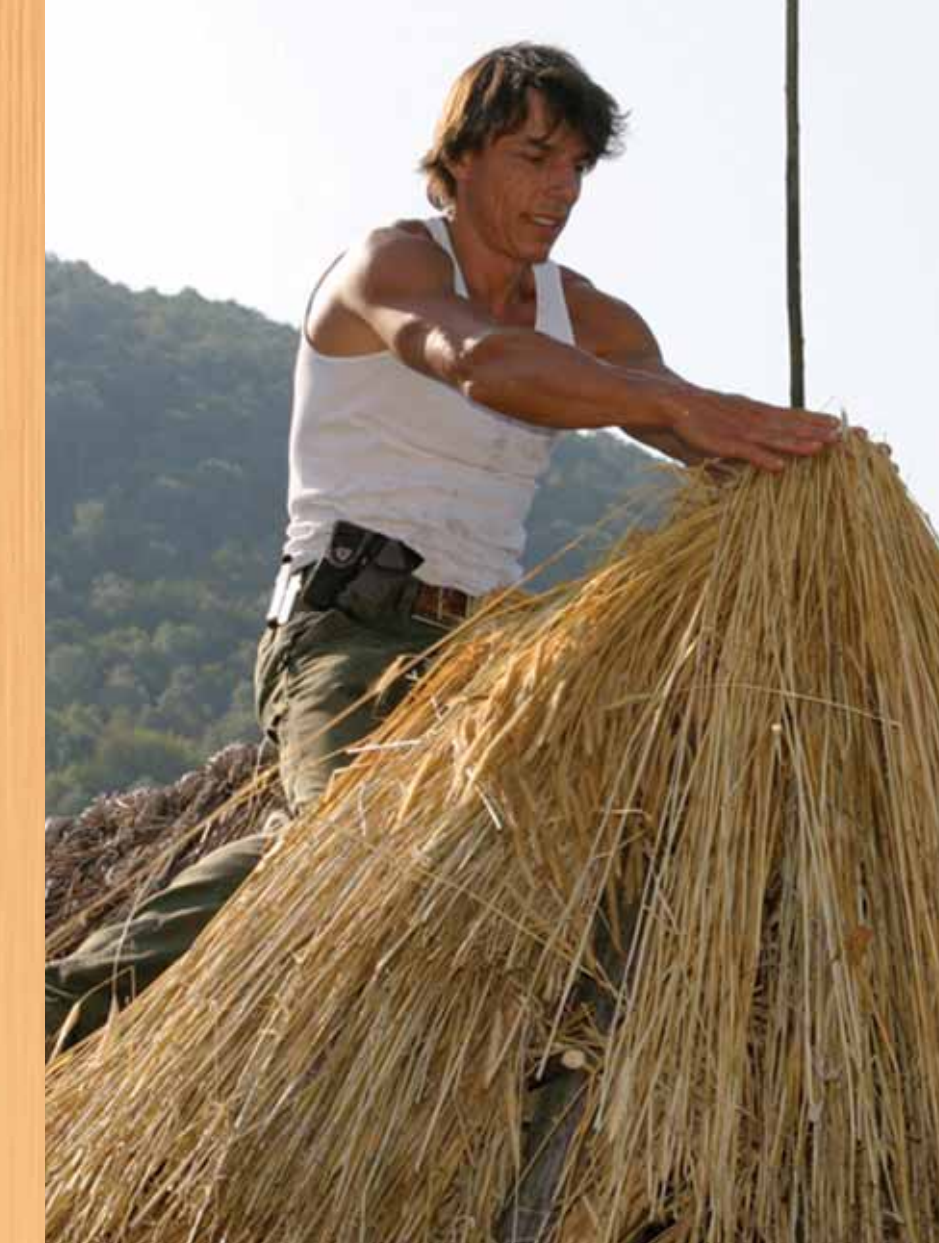
Foto: G. Barberis 2006

Letzter Arbeitsschritt: Nicola Nussbaum befestigt das „Büschel“

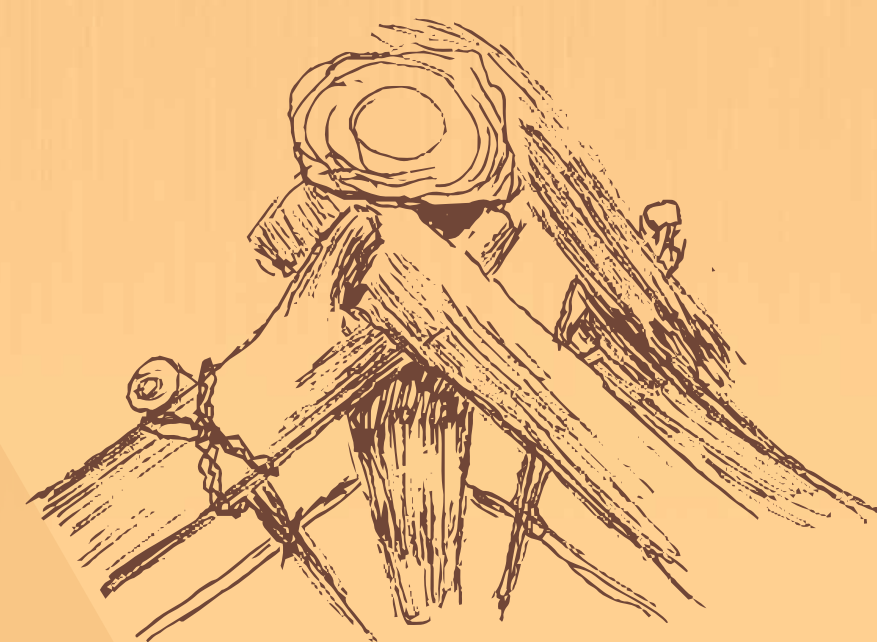
Detailzeichnung von Walter Sargenti von 1949

Detailansicht des Dachgebälks

Der Querschnitt des Dachgebälks ist reduziert, da es lediglich 6 kg Gewicht / m² tragen muss; zwar gleiten aufgrund der starken Neigung Wasser- und Schneemassen leichter ab, jedoch bietet das Dach dem Wind so eine breite Angriffsfläche.
