Comune di
Gambarogno

Stroh- dächer in den Cento Campi

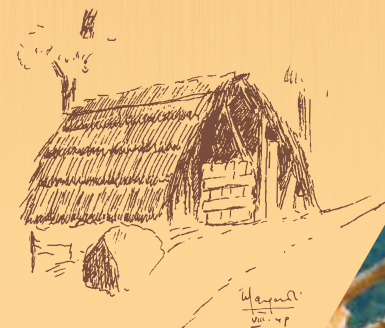
Skizze der nördlichen, westlichen und südlichen
Fassade eines strohgedeckten Gebäudes;
diese Abbildungen stammen aus „Tessiner
Dächer“ von Giovanni Bianconi – Schweizer
Heimatbücher 1964.
